品質性能試験報告書

試験名称	基礎ブロックの水平加力試験				
依頼者	北恵株式会社				
試験項目	水平加力				
試験体 (依頼者 提出資料)	試験体名	主な構成材の寸法 (mm) 及び材質			数量
		フェンス基礎ブロック	フェンス支柱	容器	
	軽量樹脂基礎 (サットワン)	外部： 寸法；180×180 材質；ビーズ法ポリスチレンフォーム (20 kg/m ³ , 自己消化性) 内部芯： 寸法；100×100 材質；モルタル	寸法： 40×40 高さ 1994 材質；スチール	寸法：1400×600×640 充填物：土 (碎石, 砂)	1 体
	コンクリート 基礎ブロック	外部： 寸法；180×180 材質；コンクリート 内部芯： 寸法；上部 100×100 下部 80×80 材質；モルタル	寸法： 40×40 高さ 1994 材質；スチール	寸法：1400×600×640 充填物：土 (碎石, 砂)	1 体
参 照： 図-1 (試験体)					
試験方法	概 要	容器をシャコ万で架台と固定し、土から高さ 1600mm の位置を鋼製ローラーを介し油圧ジャッキで水平変位 215mm (依頼者との協議した値) まで荷重を加えた。この間、試験体の荷重及び変位を測定するとともに、試験体の状況を目視観察した。			
	測定装置	油圧ジャッキ (揚量；押し 300kN, 引き 100kN) 変位計 (容量；±300mm, 非直線性；±0.3%R0) ロードセル (容量；±50kN, ヒステリシス；±0.05%R0, 非直線性；±0.05%R0)			
	参 照： 写真-1 (試験実施状況)				
試験結果	試験体名	最大荷重時			除荷時の 変位 δ (mm)
		荷重 P _{max} (kN)	変位 δ (mm)	試験体の状況	
	軽量樹脂基礎 (サットワン)	0.6	191.0	試験体の傾き及び土のひび割れ、試験体は外観上異状なし	97.6*
	コンクリート 基礎ブロック	0.7	182.5	試験体の傾き及び土のひび割れ、試験体は外観上異状なし	110.0
(注) 表中の*は、除荷後 13 分 34 秒後の変位を示す。 参 照： 図-2 (荷重-変位曲線) 写真-2～写真-7 (試験体の状況)

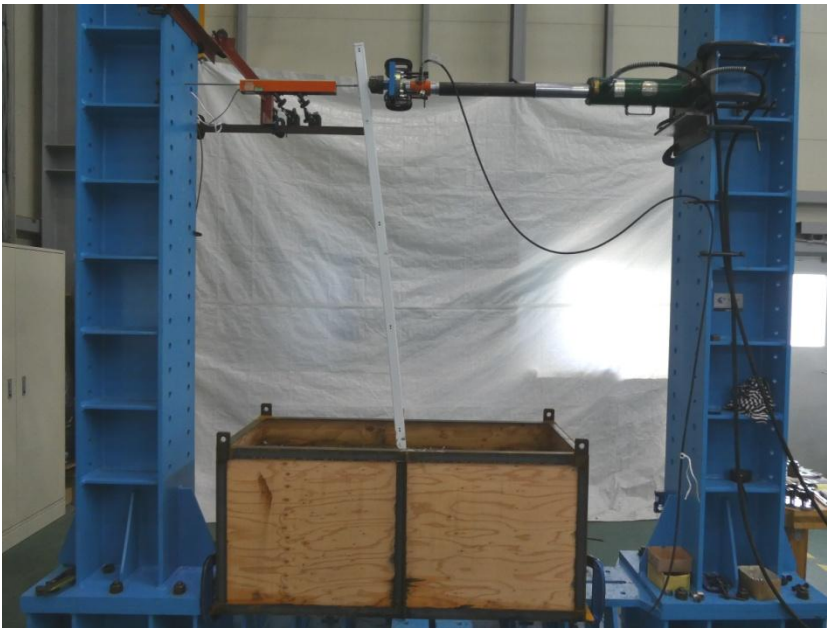
写真-2 試験体の状況（最大荷重時）

試験体名：軽量樹脂基礎（サットワン）
最大荷重：0.6kN

試験体の傾き及び土のひび割れ，試験体は
外観上異常なし

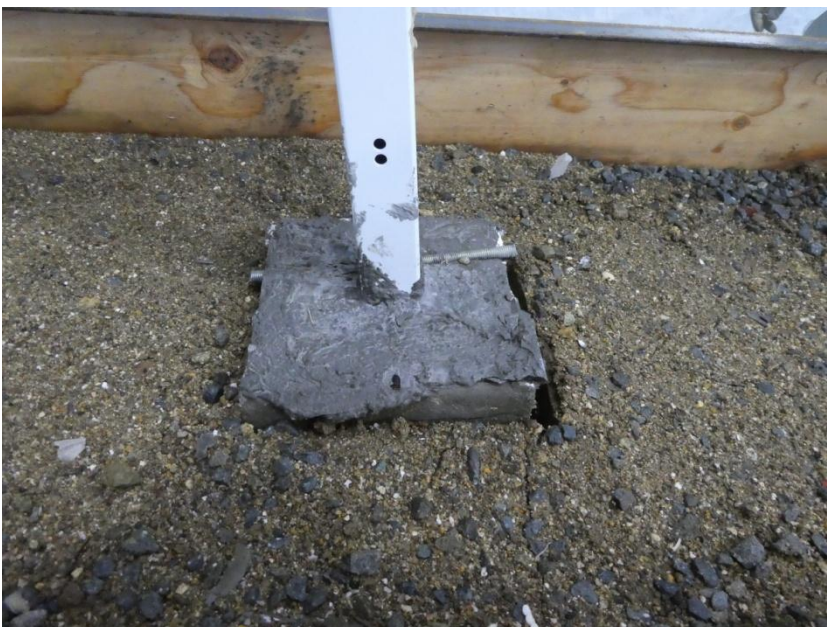
写真-3 試験体の状況（最大荷重時）

試験体名：軽量樹脂基礎（サットワン）
最大荷重：0.6kN

試験体の傾き及び土のひび割れ，試験体は
外観上異常なし

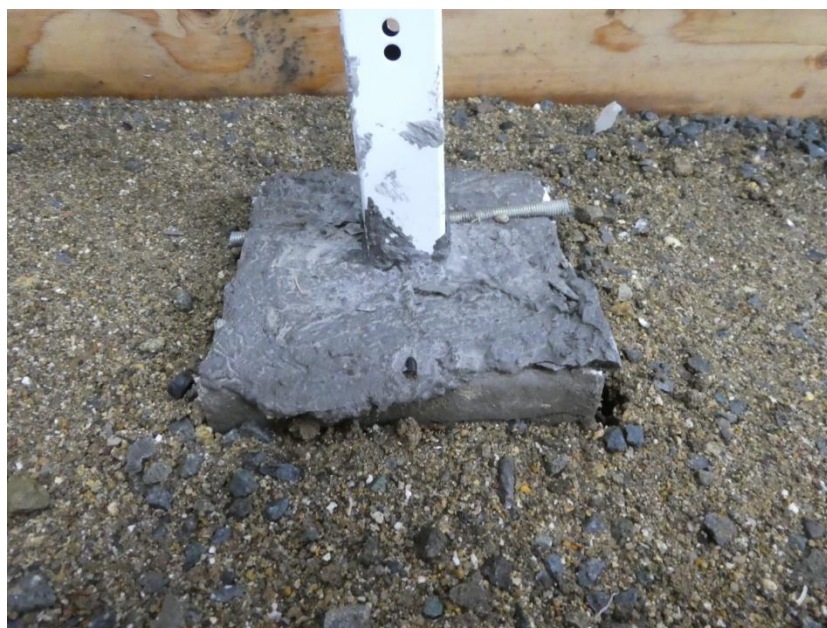
写真-4 試験体の状況（除荷時）

試験体名：軽量樹脂基礎（サットワン）

試験体の傾き及び土のひび割れ，試験体は
外観上異常なし

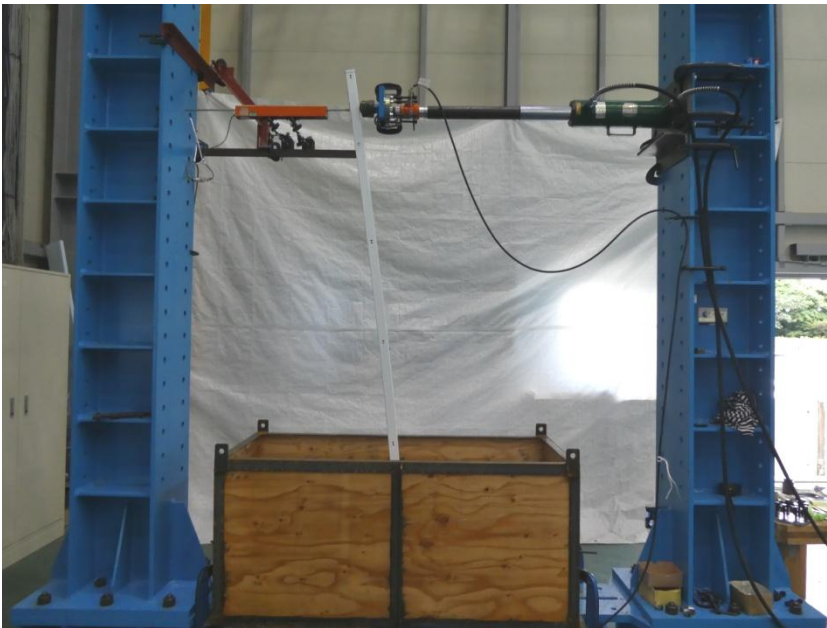
写真-5 試験体の状況（最大荷重時）

試験体名：コンクリート基礎ブロック
最大荷重：0.7kN

試験体の傾き及び土のひび割れ，試験体は
外観上異常なし

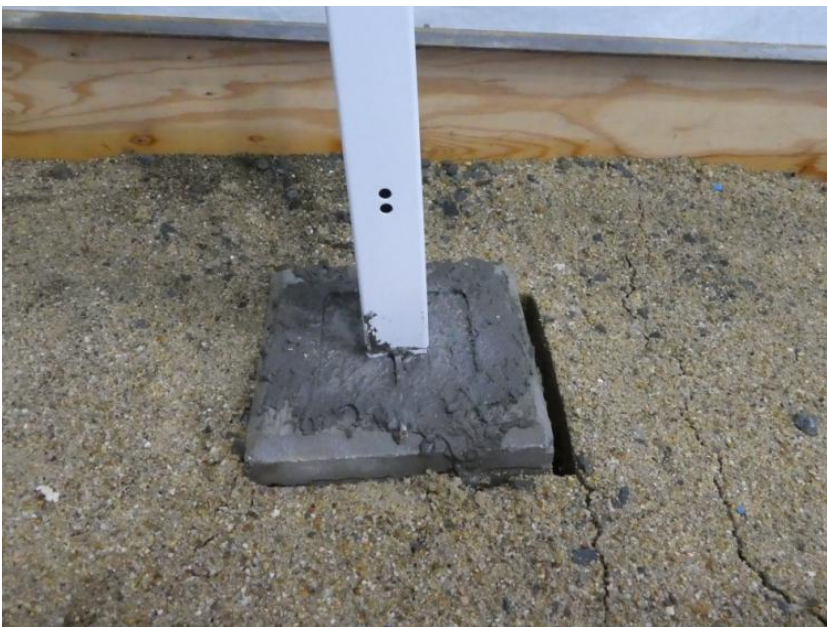
写真-6 試験体の状況（最大荷重時）

試験体名：コンクリート基礎ブロック
最大荷重：0.7kN

試験体の傾き及び土のひび割れ，試験体は
外観上異常なし

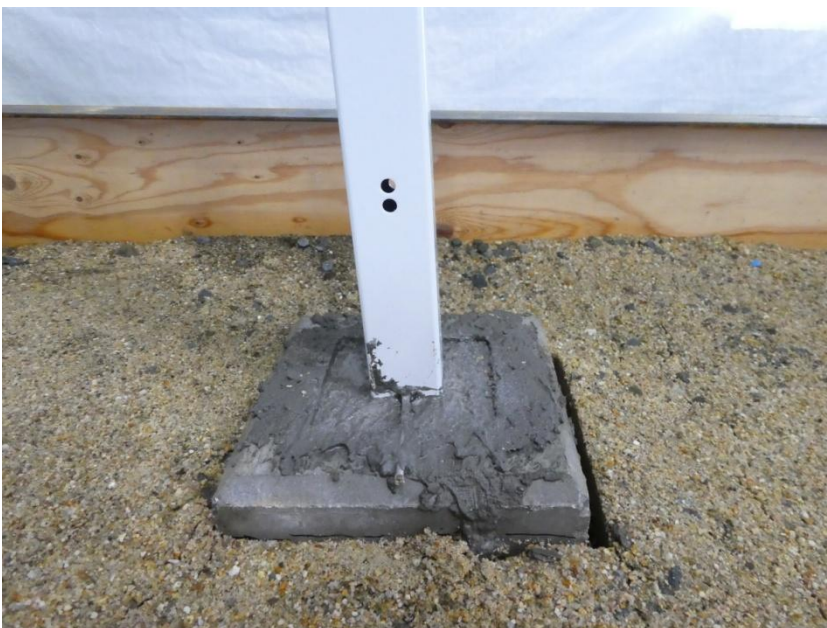
写真-7 試験体の状況（除荷時）

試験体名：コンクリート基礎ブロック

試験体の傾き及び土のひび割れ，試験体は
外観上異常なし
